## « Les relevés architecturaux du temple de Vat Phou »

Rapport de terrain, Laos

Novembre à Juillet 2025

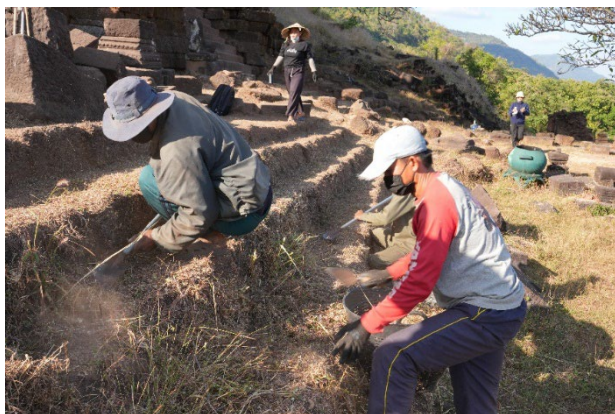
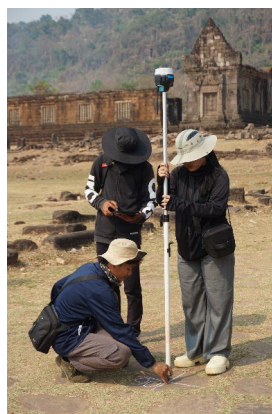
Figure 3 À gauche, l'équipe effectue le nettoyage sur les derniers gradins de la pyramide ; à droite, l'acquisition des coordonnées des points GCP.

Le nettoyage de la zone constitue une étape essentielle, chronophage et onéreuse. Il permet de dégager les structures des végétations, dépôts ou éléments perturbateurs, et de mettre en évidence certains indices architecturaux ou traces constructives importants pour l'interprétation.

En fonction de la taille et de la complexité des structures, des points de contrôle au sol (Ground Control Points ou GCP) sont placés afin d'assurer la précision géométrique du modèle photogrammétrique. Leur nombre varie considérablement : on peut en utiliser une vingtaine pour les structures de petite taille, tandis que plusieurs centaines peuvent être nécessaires pour des structures plus vastes, comme les gradins de la pyramide. Les coordonnées de ces points sont alors prises par RTK<sup>4</sup>.

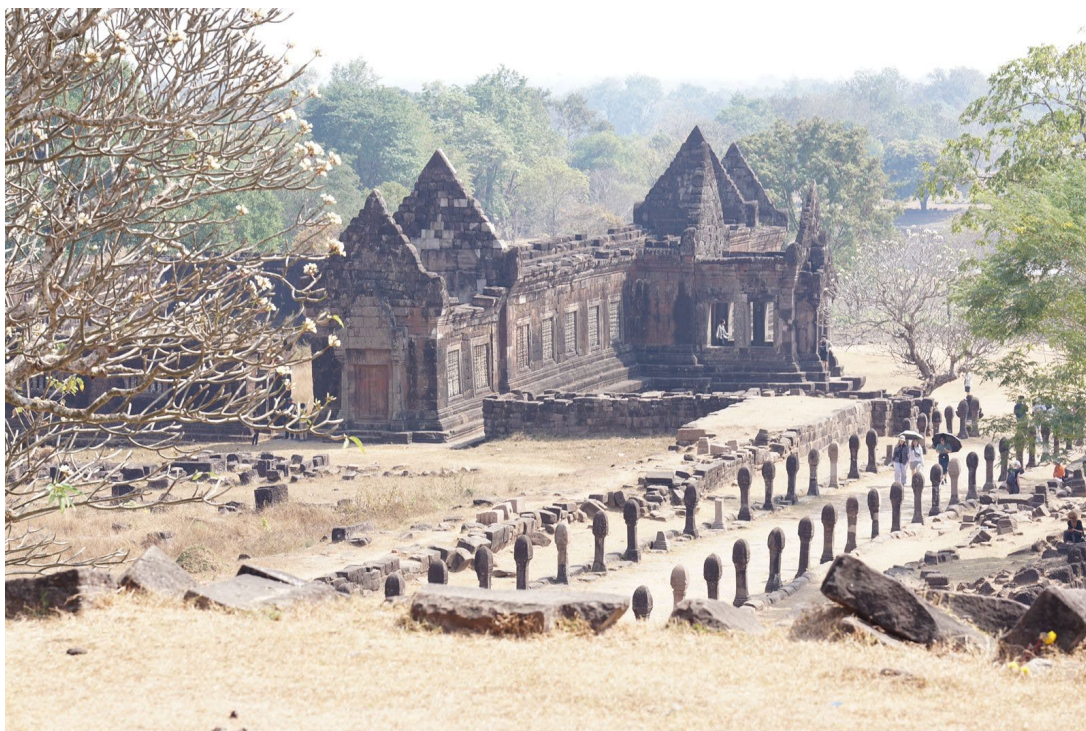
Figure 8 : Allée bornée de Vat Phou - V.Phongsawat

Les allées bornées constituent un sujet de relevé particulièrement complexe en raison de leur longueur. L'allée C004, située devant l'édicule du Bœuf C003, a pu être relevée avec plus de succès que l'autre. Pour l'allée D002 qui mesure environ 300m, compte tenu de sa longueur, il était impossible de demander un nettoyage complet en raison de la forte chaleur. Nous avons pour cela opté pour un relevé partiel, en se limitant à quelques tronçons représentatifs et à certains éléments significatifs tel que les tours en briques ou des bases de structures. Il est également important de noter que l'ensemble de cette allée avait déjà été documenté par l'équipe indienne de l'ASI en 2024. Cependant, nos échanges sur le terrain ont révélé que plusieurs éléments ne figurent pas dans leurs relevés, tels que les tours en briques ou les blocs architecturaux situés de part et d'autre de l'allée. Ainsi, pour notre étude, nous avons choisi de concentrer nos efforts sur des tronçons sélectionnés, tout en nous intéressant plus spécifiquement aux aménagements périphériques de l'allée, qui constituent des données essentielles pour la compréhension de son organisation et de son usage.

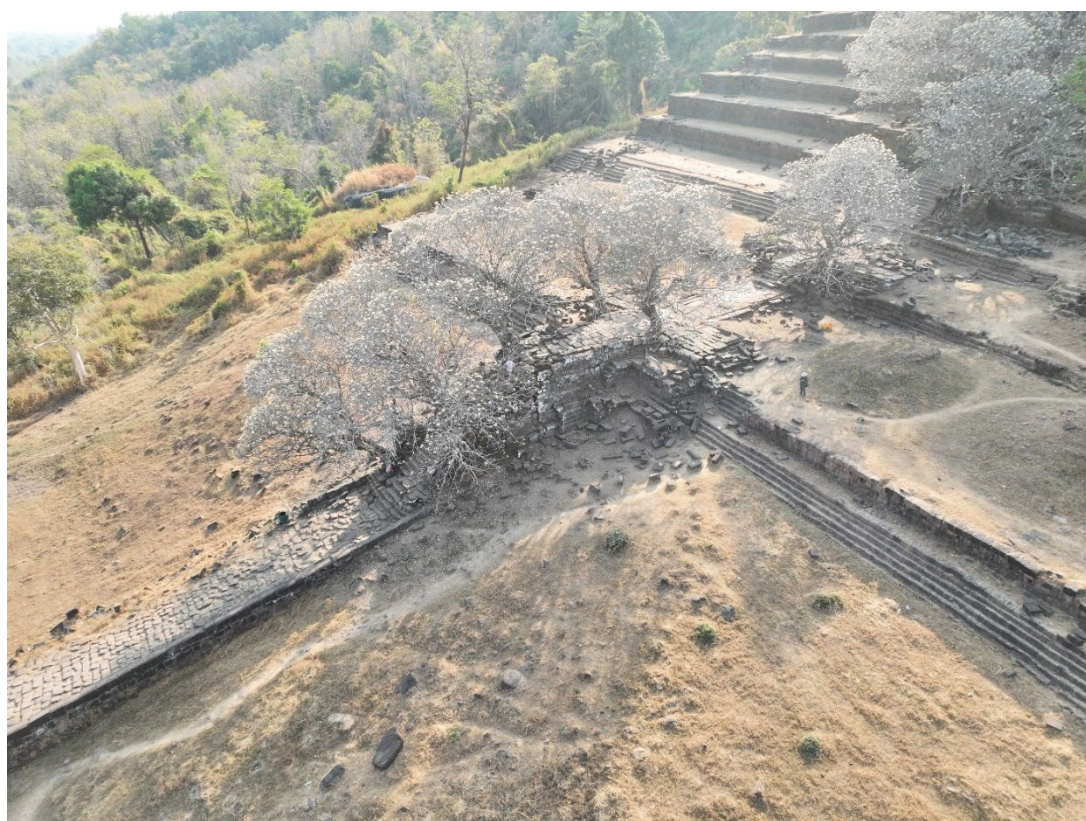
Figure 7 : Les terrasses cruciformes de Vat Phou - V. Phnogsawat

architecturales correspondantes. L'identification et les relevés des trous de poteaux sur la terrasse cruciforme supérieure mettent ainsi par exemple en évidence l'existence probable d'une structure non pérenne en bois. Il est à noter que la forme constructive de cette terrasse est très proche de celle de la terrasse du Dvarapala située plus bas, où l'équipe de restaurateurs indiens a mis à jour des tuiles d'about. Cette observation renforce notre hypothèse de la présence de structures non pérennes, et suggère également qu'elles pourraient être contemporaines. Ces deux terrasses pourront en effet être les gopura recherchés dans ces temples. Cependant, cette hypothèse devra être confirmée par une étude plus approfondie.

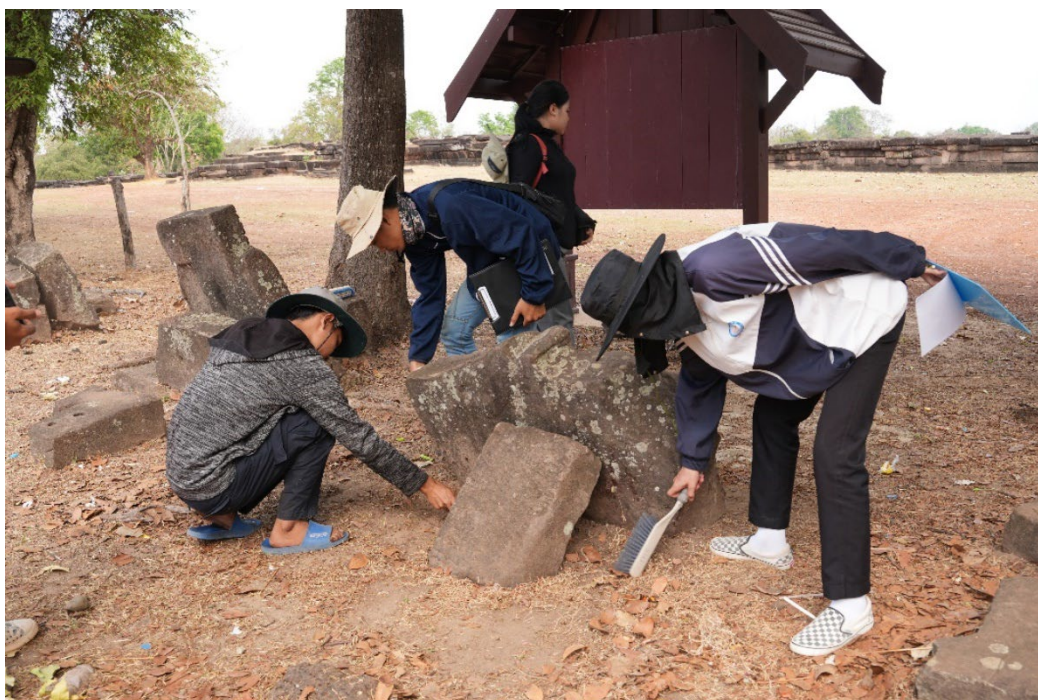
Figure 14 : Relevé des blocs au sud de l'embarcadere par les étudiants stagiaires de l'école de Tha Ngon-V.Chanthaphasouk

D'après les différents relevés des blocs mis sur champs de dépôts sur la zone au sud de l'embarcadère il est intéressant de comprendre la provenance de ces pierres. Est-ce que ces blocs sont délaissés à cause d'un effondrement d'un édifice limitrophe ou si elle a été rapportée ici d'un autre lieu ? S'agit-il de blocs de réemploi pour la construction de l'embarcadère?

D'après les constats, ces différents blocs en dépôts semblent être issus d'un édifice démonté qui dateraient du Xe siècle ? Les décorations avec des volutes d'about et des rubans décorés peut être mis en parallèle avec les décors du gopura V de Preah Vihear, du gopura III de Banteay Srei, ou encore ceux du Phnom Sandak.

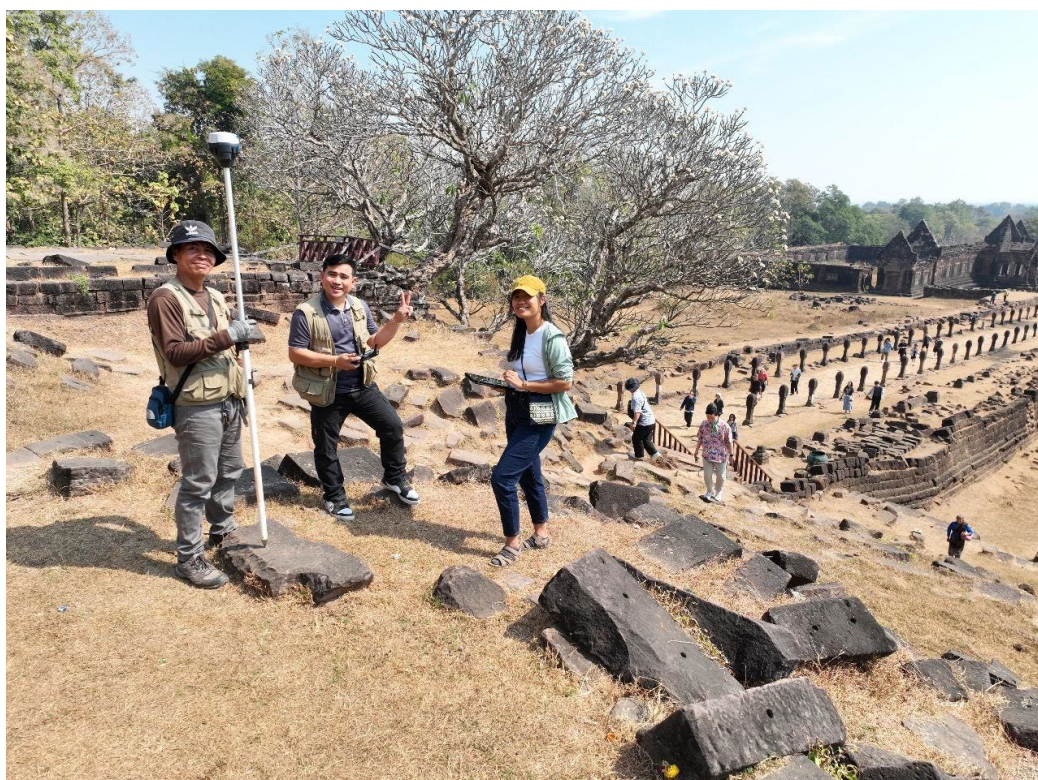
Figure 13 : Prise de photo drone et relevé des points GCP par RTK V.Phongsawat, S.Phimmasenh, V.Chanthaphasouk

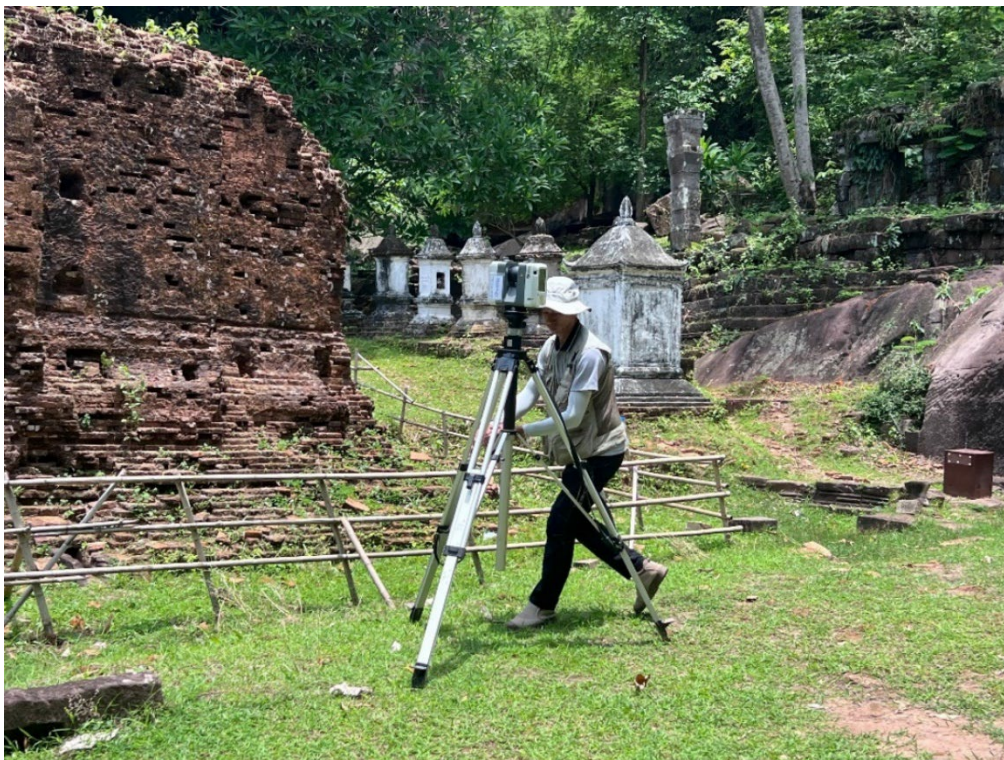
*Figure 16 : Scanner laser terrestre du projet Coréen, mis en œuvre par Phoumani*

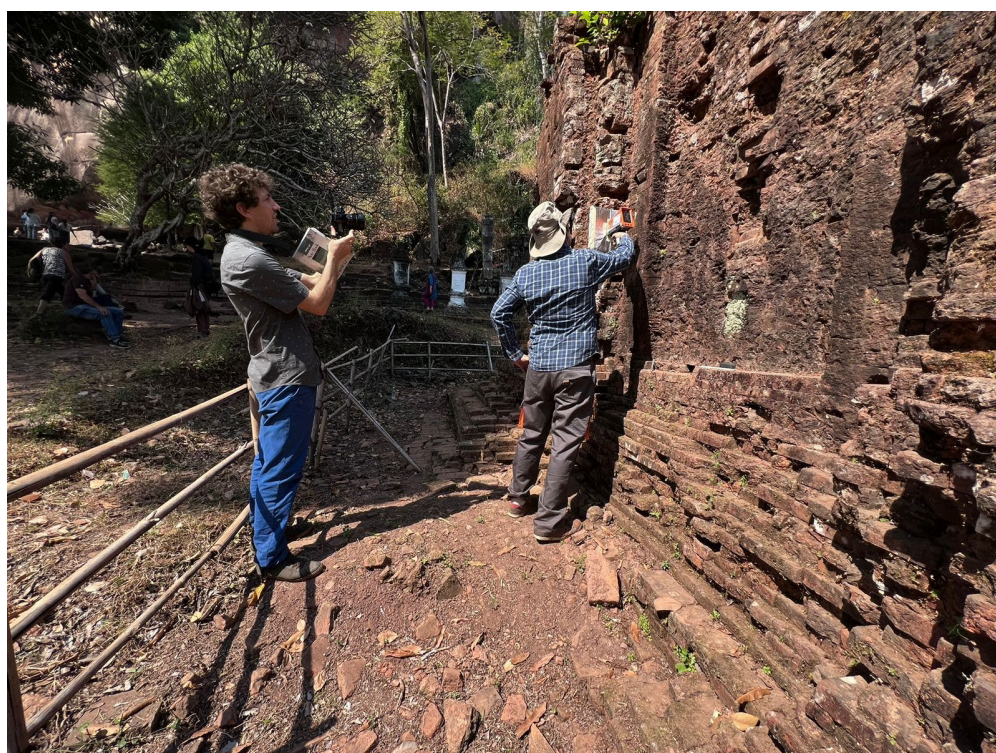
*Figure 15 : Utilisation du spectromètre XRF par David Bourgarit et Brice Vincent sur le sanctuaire principal de Vat Phou*

Après de nombreuses discussions avec Brice Vincent et Christophe Pottier, l'hypothèse d'un revêtement métallique a été envisagée. Grâce à la collaboration de l'équipe coréenne, qui nous a aimablement prêté leur spectromètre XRF portable, David Bourgarit et Brice Vincent ont pu effectuer des tests sur différentes surfaces de la tour en briques afin de rechercher d'éventuelles traces de revêtement métallique. Les résultats semblent positifs mais restent à analyser. Les détails des différents endroits relevés sont dans le rapport VP-03/04.
